## Rapport

Datum  
3 juli 2007

# Explosie Chemicaliëntanker

Rotterdam, 27 juni 2006

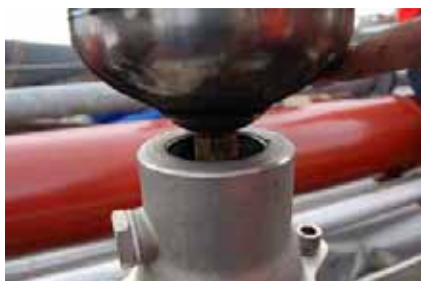
Afb. 3: Snelafblaasventiel

- Aan stuurboordzijde is de klep door explosieschade niet meer geheel te openen;
- Aan bakboordzijde is de klep aan de kant van de tank sterk beroet. Het vlamkerende rooster is door roetaanslag vrijwel geheel dichtgeslagen. Aan de kant van de gasverzamelleiding vertoont de klep minder roetaanslag.

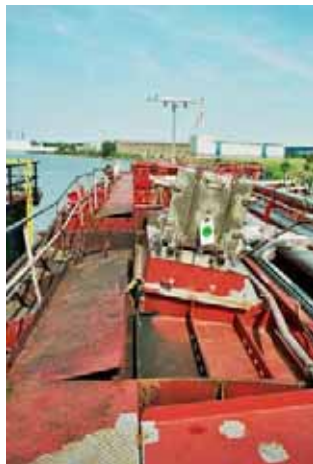
#### Afb. 5: Opgebold dek

- *Dek ter hoogte van trunkhoofd bakboordzijde opengescheurd en opgebald.*  
Geconstateerd werd, dat de kracht van de explosie de romp van de Stolt-Rom ernstig had vervormd aan zowel stuur- als bakboordzijde ter hoogte van ladingtank 2. Ter hoogte van het trunkhoofd was het dek opengescheurd en opgebald.

- Aan stuur- en bakboordzijde is het dek door de kracht van de explosie omhoog gedrukt (zie afbeelding 5);
- De spanten zijn van de zijwand losgekomen en op het dek ontzet;
- De scheepshuid is aan weerszijden 15 tot 20 centimeter naar buiten gedrukt;
- Beide trunkhoofden zijn uit het dek gescheurd;
- De butterwashpoorten zijn niet beschadigd;
- De zijtanks zijn zowel aan bak- als stuurboordzijde beschadigd, ze konden niet betreden worden;
- Het leidingsysteem is ontzet maar voor zover zichtbaar, intact;
- De kabelgoot voor elektrische leidingen is ontzet en heeft brandschade, midscheeps aan bakboordzijde.

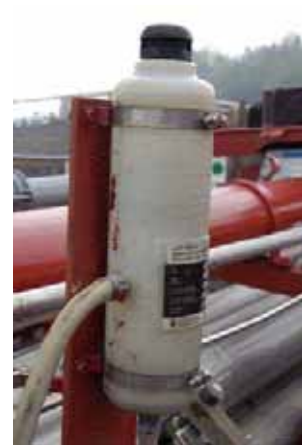
Afb. 6: Glycolreservoir

- Na opening bleek het reservoir bij ladingtank 2 leeg te zijn. Op de bodem van het reservoir was een lichte verkleuring zichtbaar, die op een restant opgedroogde glycol kan duiden.

- De toevoerslang bij ladingtank 2 bevatte een kleine hoeveelheid glycol.
- Beide slangen vertoonden lichte brandschade.
