Nr. 2

Uitspraak van de Raad voor de Scheepvaart inzake de aanvaring van het Nederlandse vissersvaartuig "Vrouw Grietje" GO 14, vissende op de Noordzee, met de Britse ro-ro ferry "European Tideway".

Op 16 oktober 2000 is het Nederlandse vissersvaartuig "Vrouw Grietje" GO 14, vissende op de Noordzee, in aanvaring gekomen met de Britse ro-ro ferry "European Tideway".

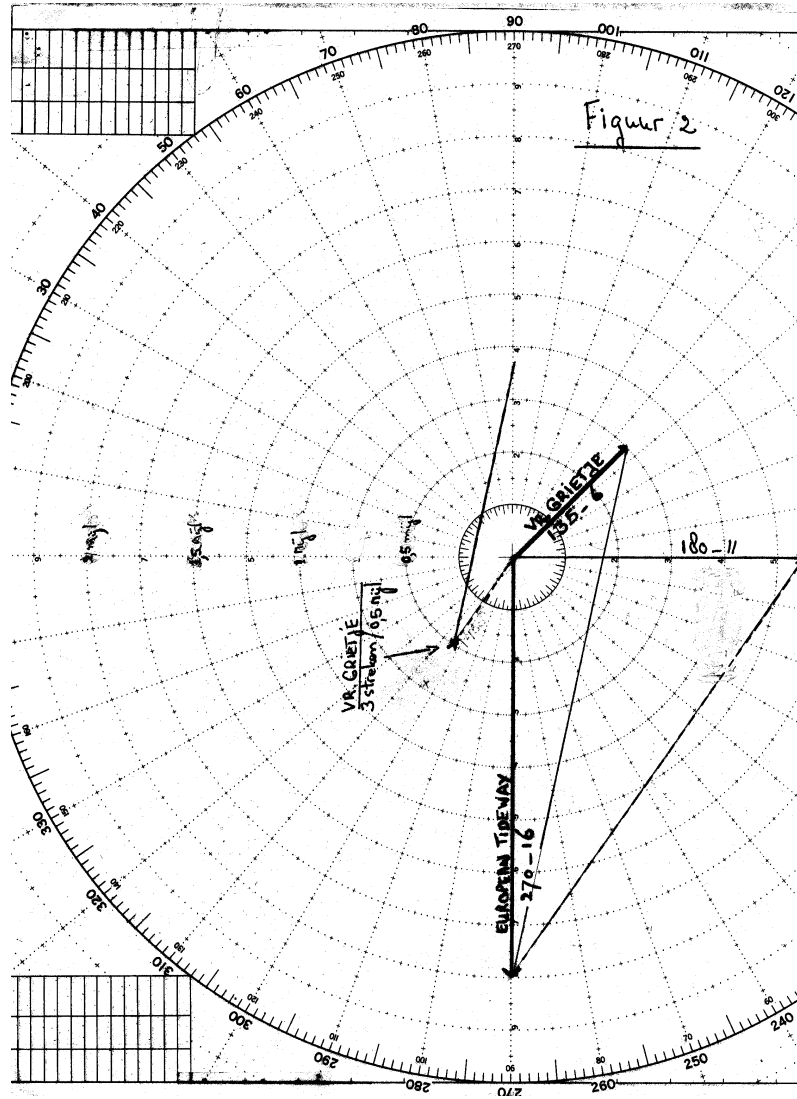
Tekening 1

De wachtsman aan boord van de "Vrouw Grietje" GO 14 verklaarde dat hij regelmatig op de radar had gekeken. De Raad betwijfelt dit. Hij heeft niet of niet goed gekeken, want de echo van de circa 185 meter lange "European Tideway" is moeilijk over het hoofd te zien. De wachtsman zag deze pas op de radar op circa 2 mijl afstand, nadat hij dit schip visueel had waargenomen na het inzetten van de draai naar stuurboord met de "Vrouw Grietje" GO 14. Hij had de "European Tideway" dan ook niet geplot met de ARPA, terwijl hij dit schip vervolgens wel visueel volgde doch nog steeds niet plote, niet aanwees aan de ARPA, of peilde, niet op de radar noch visueel. Het laatste was door het ontbreken van visuele peilmogelijkheden op de brug van de "Vrouw Grietje" GO 14 ook niet mogelijk. Als de "European Tideway" aan de ARPA aangewezen was geweest, had de wachtsman bij zijn draai over stuurboord onmiddellijk kunnen zien wat de koers van dit schip was en mogelijk anders hebben gehandeld. Dat de ARPA vol was, was geen reden om de naderende ferry niet onmiddellijk na ontdekken aan de ARPA aan te wijzen door eerst een minder gevaarlijk contact te verwijderen.

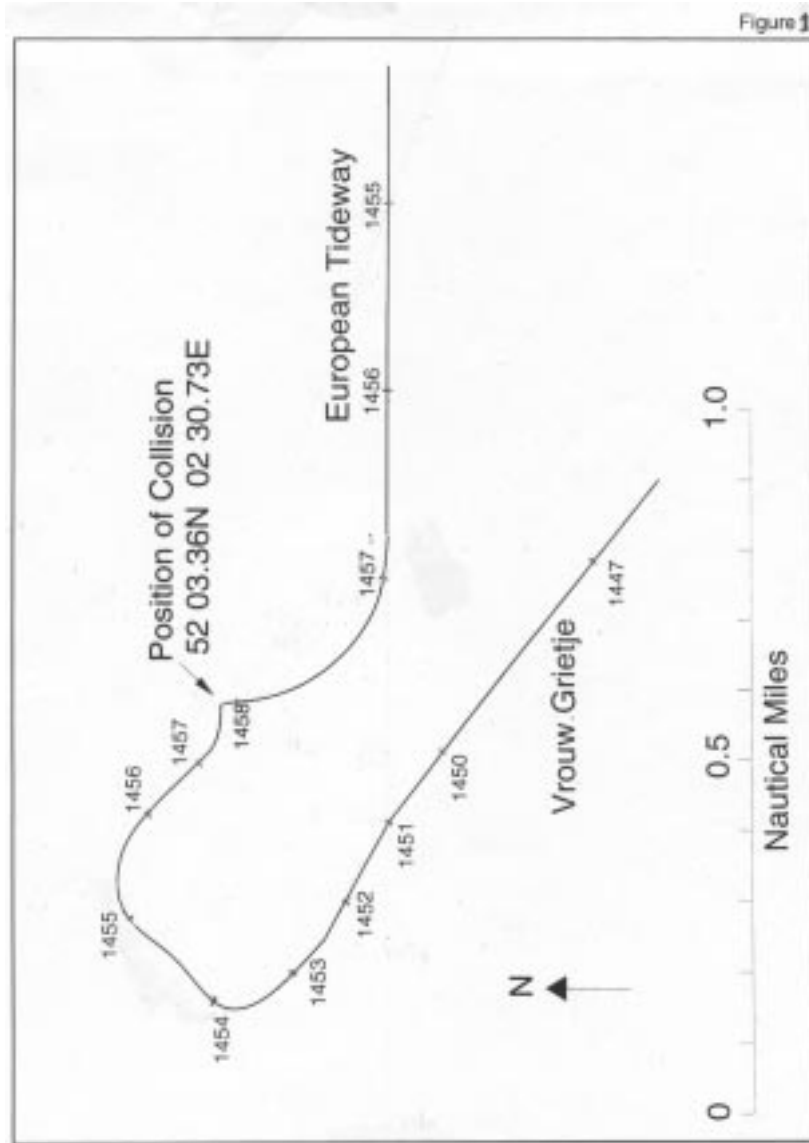
Het vissersvaartuig zou op de radar voor het eerst zijn waargenomen op 4 streken over bakboord op circa 6 mijl afstand en volgens de ARPA met een vaart van circa 8 knopen op circa 1½ mijl voorover lopen. Dit kan de "Vrouw Grietje" GO 14 echter niet zijn geweest, omdat het vissersvaartuig dan vissend in plaats van 6 knopen een vaart van 12 à 13 knopen had moeten lopen, hetgeen bij lange na niet het geval was. Er werd aan boord van de "European Tideway" op die afstand mogelijk niet erg zorgvuldig naar de ARPA contacten gekeken, of de ARPA berekening was niet goed. Het feit dat de ARPA op "ground-based" informatie stond en niet op "water based", kan niet leiden tot een dergelijk groot verschil.

Hoe het ook zij, de stuurman en de uitkijk zagen het vissersvaartuig visueel op circa 3 mijl en zagen het vervolgens op een veilige afstand van circa 2 mijl voorover lopen van bakboord naar stuurboord. Voldoende dichtbij om de horizontaal uitstaande gieken te kunnen zien, die in ieder geval door de uitkijk werden gezien. De stuurman voer al een aantal jaren dagelijks op deze route en moet voldoende op de hoogte zijn geweest hoe en met welke snelheid er door de kotters op de Noordzee wordt gevist. Alhoewel hij het dagmerk niet had gezien en ook geen vislichten, moet hij naar alle redelijkheid geweten hebben dat de "Vrouw Grietje" GO 14 vissende was. Het was weliswaar overdag, doch soms buiig en de vislichten waren ontstoken.

Het dagvismerk hing achterop het vissersvaartuig doch valt achter het dekhuis kennelijk onvoldoende op. De Raad beveelt de schipper van de "Vrouw Grietje" GO 14 aan om een beter zichtbare plaats voor het dagmerk te zoeken.
