Nr. 4

Uitspraak van de Raad voor de Scheepvaart inzake de aanvaring van het Nederlandse vissersvaartuig "Maria" BR 43, vissende in het Engelse Kanaal, met de Panamese bulkcarrier "Tian Sheng Hai".

Op 22 augustus 2000 is het Nederlandse vissersvaartuig "Maria" BR 43, vissende in het Engelse Kanaal, in aanvaring gekomen met de Panamese bulkcarrier "Tian Sheng Hai".

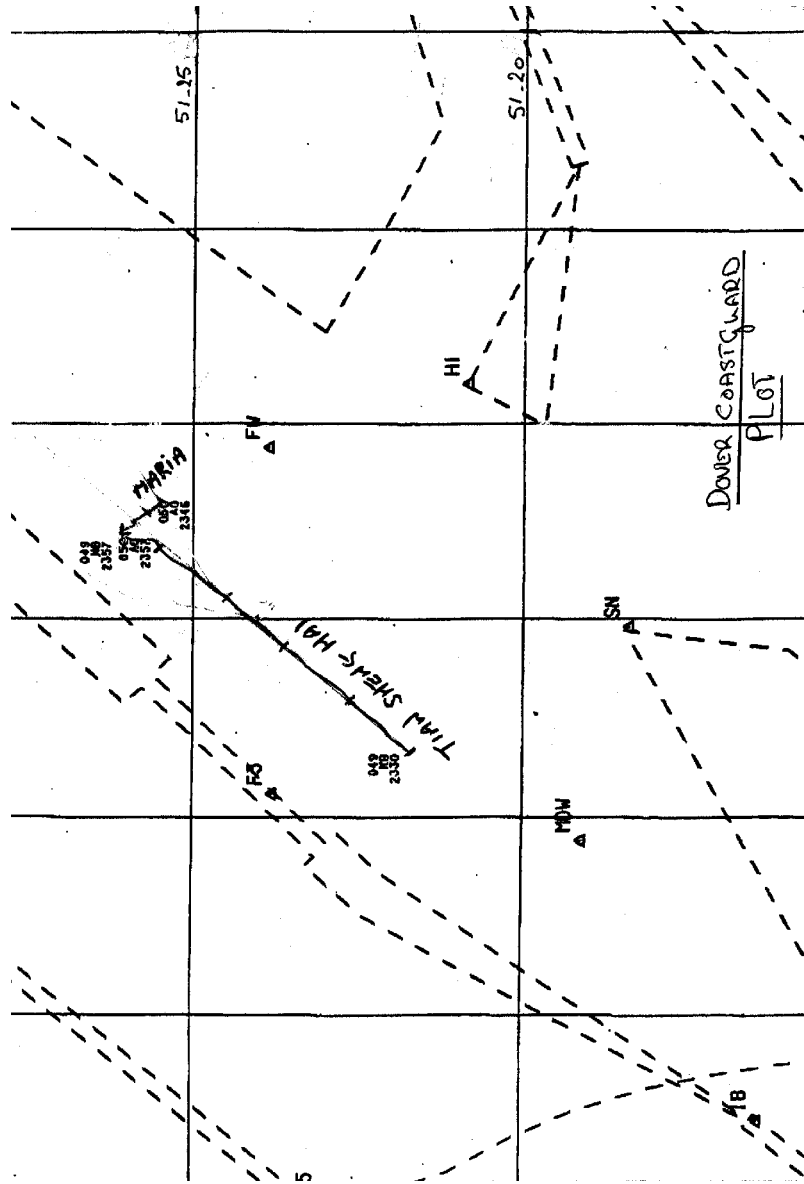
Dover Coastguard plot

U laat mij een plot van Dover Radar zien. Dit gezien hebbende, sluit ik niet uit dat de "Tian Sheng Hai" eerst naar stuurboord is uitgeweken voordat hij uiteindelijk naar bakboord is uitgeweken. Onze positie in deze plot komt overeen met de trek in onze plotter.
