## Rapport

Datum  
3 juli 2007

# Explosie Chemicaliëntanker

Rotterdam, 27 juni 2006

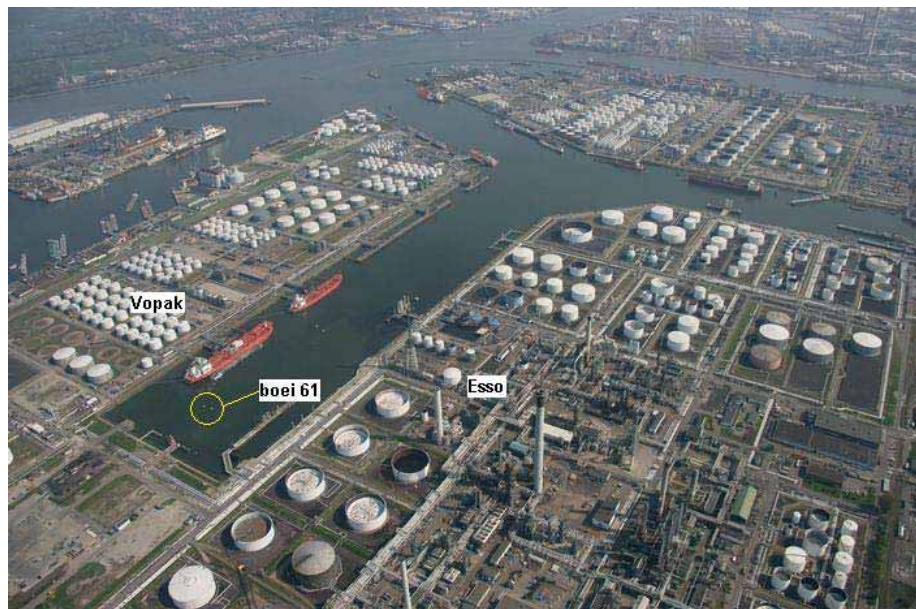
Afb. 1: Explosielocatie 3e Petroleumhaven Rotterdam

Boei 61 bevindt zich in de 3<sup>e</sup> Petroleumhaven in het havengebied van Rotterdam tussen de opslagterminals van Vopak en Esso.

De afstand tussen de plaats van het incident en de opslagtanks van Vopak bedroeg  $\pm 130$  meter. De afstand tot de opslagtanks van Esso bedroeg  $\pm 120$  meter. Boei 61 bevindt zich op  $\pm 50$  meter van een benzineoverslagpunt van

Esso. De opslagtanks van Esso en Vopak bevatten een diversiteit aan chemicaliën. Genoemde afstanden zijn zeer gering en vormen een risico vanwege de inhoud van de tanks met gevaarlijke stoffen en de mogelijke invloeden van een explosie.

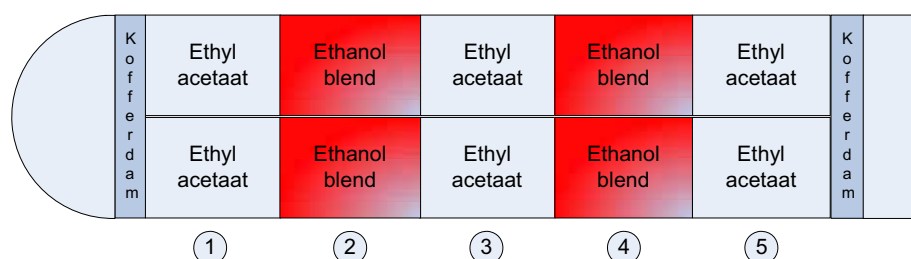
Afb. 4: Schema inhoud Stolt-Rom

De eindbestemming van de lading was Turkije. Ethanol is drinkbare alcohol die ook onder de naam ethylalcohol bekend is.

De ladingtanks 1, 3 en 5 zijn gevuld met ethylacetaat, een oplosmiddel dat o.a. gebruikt wordt in nagellak en nagellakremover.

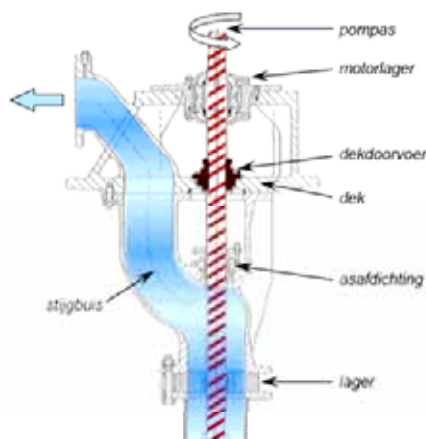
Afb. 7: Doorsnede deepwellpomp

Het tweede TNO-onderzoek richtte zich op de conditie van de deepwellpomp en het *mechanical face seal*<sup>18</sup> van de dekdoorvoer. De pomp is gedemonteerd en daaraan voorafgaand door TNO nauwkeurig geïnspecteerd en fotografisch vastgelegd (zie de volledige rapportage van TNO, bijlage 2).

Het onderzoek van de pomp en het seal was vooral belangrijk om de invloed te bepalen van de temperatuurontwikkeling in de dekdoorvoer en de rol daarvan bij het ontstaan van de explosie. De concrete onderzoeksvragen zijn reeds vermeld op pagina 27 (zie de vragen 3, 5, 6 en 8).
